## Cabane de Molloy

## Etat des lieux

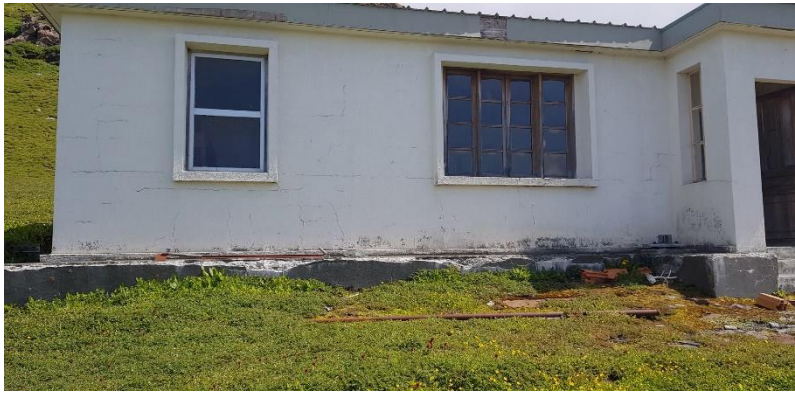
Façade fissurée et huisseries (©Kamel DOUFENE)

A l'extérieur, les murs sont fissurés.

La toiture en bacs aciers est en bon état. Les bordures de rives en contreplaqué sont dans un état très moyen. Les fenêtres ne sont plus étanches et la porte n'assure plus l'étanchéité au vent et à la pluie.

Les enduits extérieurs s'écaillent, les descentes de gouttières, qui à l'origine remplissaient une cuve de 1000 l, sont hors services.

- Améliorer la ventilation du bâtiment
- Résoudre le problème d'infiltration d'eau (drainage autour du bâtiment ?)
- Reprise des écoulements d'eau pluviale
- Reprise des maçonneries extérieures et des murs intérieurs, y compris la dalle
- Changement des ouvertures
- Assainissement et réfection des murs à l'intérieur
- Réfection des sols intérieurs
- Réfléchir à un système d'adduction d'eau (récupération eau de pluie comme précédemment) ou clairement s'orienter vers un prélèvement directement dans le ruisseau avec un système d'alimentation comme à Manchot
- Réhabilitation le cas échéant des points d'eau (évier, lavabo, WC)
- Reprise complète du réseau électrique et installation d'une alimentation solaire du type de celle de Manchot
- Réflexion sur l'isolation et la possibilité de réduire la hauteur sous plafond des pièces

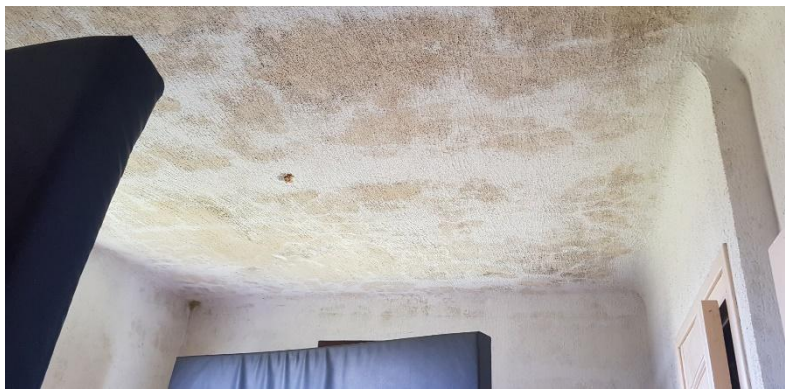
Plafond du dortoir

A l'intérieur, l'humidité est omniprésente. Les murs et plafonds sont, à des degrés divers, colonisés par les champignons et salpêtre. Les enduits intérieurs s'effritent. De l'eau stagne dans la pièce annexe à la cuisine.

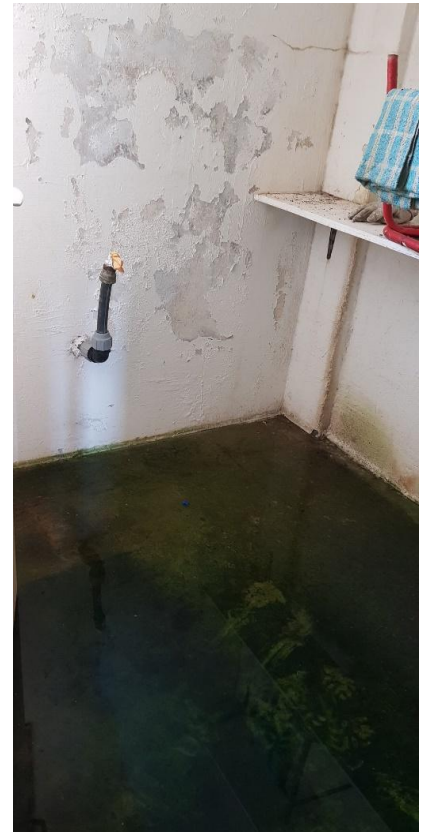
Stagnation d'eau dans le local près de la cuisine
